**Patologias em sistema predial hidrossanitário estudo de caso: Residencial padrão médio no município de Belém – PA****Pathologies in a hydrossanitary predial system case study: Middle standard residential in the city of Belém - PA**

O presente trabalho buscou solucionar problemas hidrossanitários de um prédio residencial, localizado no município de Belém-Pa, tendo como foco o sistema de água fria. Para encontrar e solucionar as anomalias foram realizadas: visitas técnicas, entrevistas com os moradores, levantamento métrico, elaboração de planilhas hidráulicas e comparação dos resultados encontrados com as atuais normas vigentes. As principais inconformidades descobertas foram os chuveiros dos apartamentos do terceiro pavimento com pressões inferiores a exigida pela NBR 5626/98, de 1 m.c.a, nos horários de 6:30h, 13:00h e 18:50h, com base no estudo realizado no prédio alguns fatores contribuíram para tal acontecimento, como altura da saída de água do

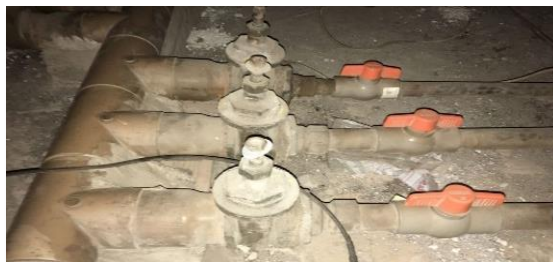
Figura 03: situação do barrilete e distribuição do tipo espinha de peixe

Outro empecilho encontrado posteriormente na simulação da rede foi o diâmetro do barrilete de 60 mm que proporciona perda de carga de 0,774 m, enquanto a situação sugerida, fosse a troca para a tubulação de 75 mm que geraria uma perda de carga de 0,336 m. Além da saída da tubulação de água fria até o barrilete apresentar altura de 1,42 m, se somada com a altura do forro até a entrada do sub-ramal temos uma carga d'água de 3,32 m.c.a, ou seja, baixa, quando comparada com a perda de carga produzida durante a tubulação, ainda acrescida da altura do chuveiro. Assim como inconformidades encontradas na visita técnica, como a adoção de dois registros seguidos, que elevam a perda de carga na tubulação do forro, gerando maior perda de carga, visto na figura 03.

O diâmetro usado no sub-ramal de 20 mm, trouxe consequências para a pressão requerida dos aparelhos de água, cujos valores são sempre superiores às pressões disponíveis nos apartamentos do terceiro andar em todas as prumadas. Recomenda-se a troca por diâmetro de 25 mm, como também a troca do diâmetro da tubulação do forro, todas para 40 mm. Deve-se fazer a troca do barrilete para diâmetro de 75 milímetros, oferece perda de carga, de 0,336 m, garantindo pressões disponíveis mais elevadas.

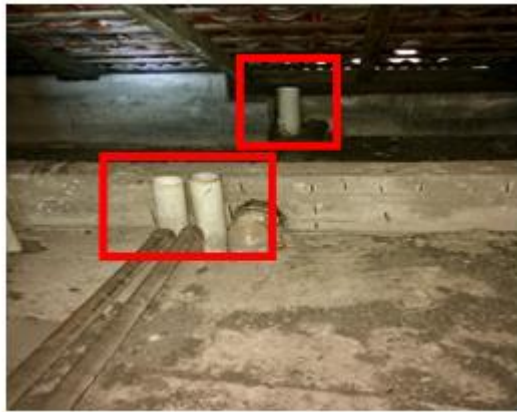
Figura 04: situação do tubo de queda.

Quanto aos tubos de queda, não sofrem prolongamento em suas extremidades, fazendo com que haja acúmulo de gases, provocando mal odor e criando uma situação de agravo para um possível princípio de incêndio, tal situação pode ser vista nas figuras 04 e 05.

Necessidade de alongamento das extremidades dos tubos de queda, que fazem a ventilação do esgoto para fora do telhado do forro a pelo menos 0,30 m, conforme recomendação da NBR 8160/99 para que não seja um fator que cause explosão nem mal cheiro nas janelas mais próximas do forro.
