**Patologias em obras do proinfância:
Estudo de uma unidade de educação infantil no município de Loanda-PR****Pathologies in works of proinfance:
Study of an early childhood education unit in the municipality of Loanda-PR**

Elegeram-se para este estudo de caso o Centro Municipal de Educação Infantil Zilda Arns Neuman localizado no município de Loanda-PR. Sua seleção foi motivada por se tratar da segunda e mais recente edificação do Proinfância inaugurada no referido município e cujas atividades chegaram a ser suspensas devido a patologias percebidas no prédio.

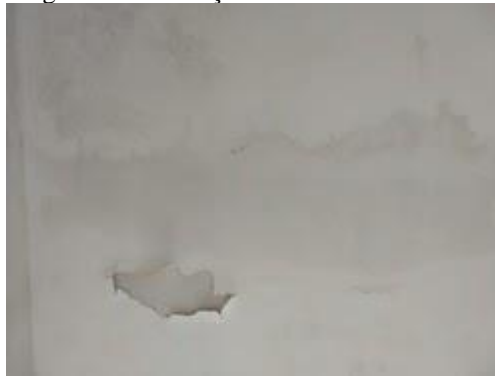
Figura 3 – Infiltração no teto hall de entrada

No teto do *hall* de entrada (Figura 3), a infiltração pode ser identificada pela constatação da mudança da coloração da tinta que o reveste e pela alteração de sua textura. Pode-se supor que o quadro constatado se deva, conforme aponta Hipper (1996), a problemas na impermeabilização durante o processo de construção. Deve-se também destacar que tal situação é incompatível com o conceito de tecnologias construtivas inovadoras, exigido pelo, FNDE e não corresponde às especificações da NBR 15.575, pois a presença de umidade compromete a qualidade do ar, a saúde dos usuários e a durabilidade da construção.

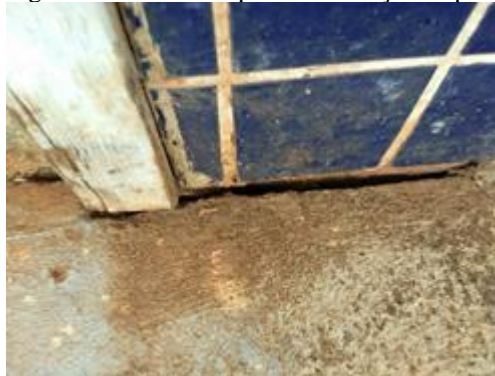
Imagem 4 – Fissura no piso entre calçada e parede

Quanto a fissura localizada no piso entre calçada e parede da sala (Imagem 4) e aquela na calçada externa nos fundos do prédio, percebe-se tratar-se de recalque diferencial ocasionado pela falta do adequado conhecimento do solo e de suas tensões e deformações.

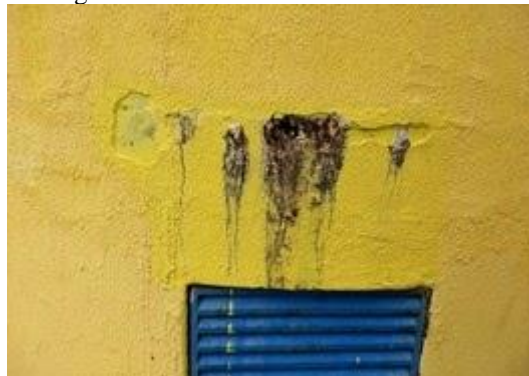
Imagem 5 – Fissura na lateral do reservatório

No que diz respeito a fissura na lateral do reservatório de água (Imagem 5), tal situação pode ser atribuída a deficiências de execução possivelmente por incúria do concreto ou má qualificação dos trabalhadores que executaram a obra.

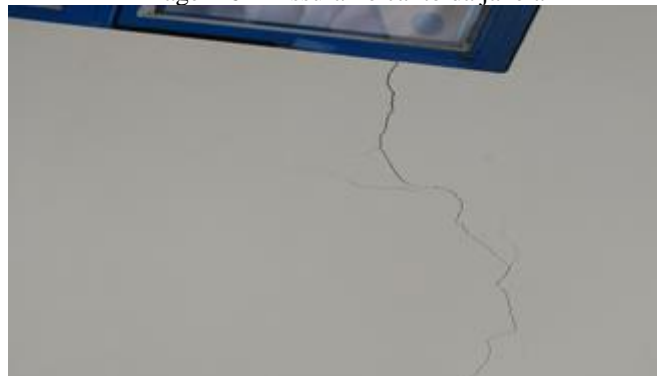
Imagem 6 – Fissura no canto da janela

Em se tratando das fissuras no canto das janelas das salas (Imagem 6), relacionam-se à utilização inadequada de vergas e contravergas, as quais deveriam avançar de 30 a 40cm após os vãos da janela e ter altura mínima de 10cm com a finalidade de neutralizar as tensões concentradas nos cantos da construção. (Bauer,1994)

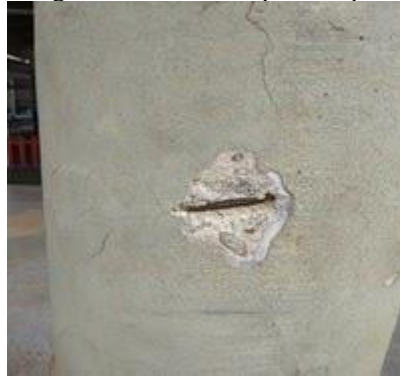
Imagem 7 – Fissura no pilar do pátio

A fissura no pilar localizada no pátio trata-se de um episódio de corrosão da armadura, como descreve Souza e Ripper (1998). Esse processo avança da periferia para o interior da estrutura e é assinalado pela troca de sessão de aço resistente por ferrugem, o que acarreta a redução da capacidade de resistência da armadura devido à diminuição da área de aço.

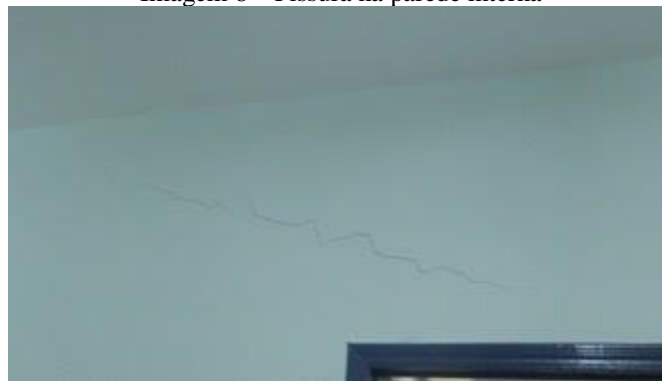
Imagem 8 – Fissura na parede interna

Em se tratando das fissuras nas paredes internas (Imagem 8) essas podem ser atribuídas, segundo Bauer (2000, p.433) à “movimentação térmica da laje de cobertura (deficiência de isolamento térmico), como ocorrência de fissuras no topo da parede decorrente da dilatação da laje de cobertura”

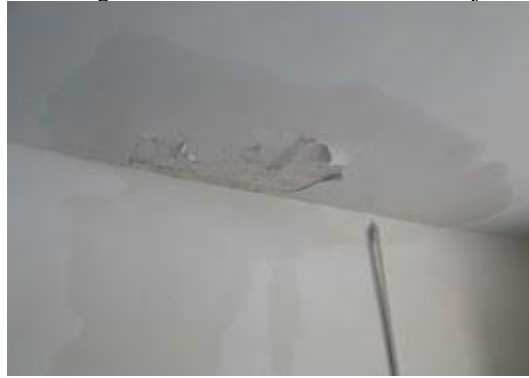
Imagem 9 – Manchas de umidade na laje

Segundo Caporrino (2015), as anomalias em revestimentos argamassados são consequências de inúmeros fatores, dentre eles a composição dos materiais, impureza em agregados, argamassas com elevado teor de cimento, falha de escoamento do fluxo de água. Em se tratando do processo de reação da cal virgem, quando continua ocorrendo após sua aplicação do revestimento ela pode causar o surgimento de vesículas nos revestimentos. Na edificação em análise, observou-se manchas de umidade na laje de entrada da creche (Imagem 9) causadas pela proliferação de fungos.

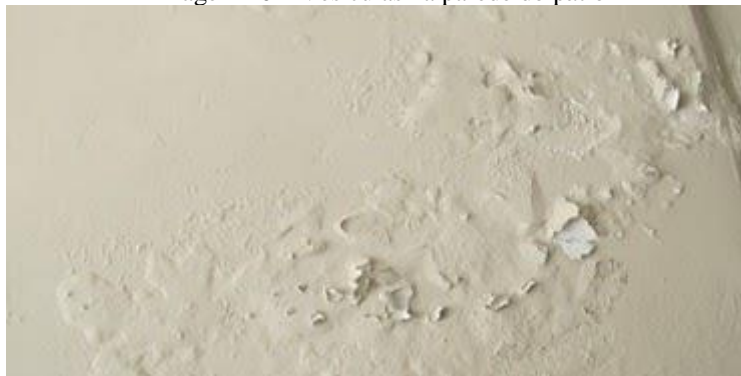
Imagem 10 – Vesículas na parede do pátio

Observou-se também a presença de vesículas na parede do pátio (Imagem 10). As vesículas, segundo, Caporrino (2015) possuem os aspectos de empolamento da pintura nas cores brancas ou preta e também a presença de bolhas com umidade no seu interior, tais patologias podem ter sido causadas pela hidratação retardada de óxido de cálcio da cal causando a expansão do revestimento e a formação de vesículas; presença de pirita ou de matéria orgânica na areia, a presença de materiais estranhos causam a expansão do mesmo e a coloração preta; presença de concreções ferruginosas na areia, a oxidação do ferro causa a coloração escura e ainda a aplicação prematura de tinta impermeável.

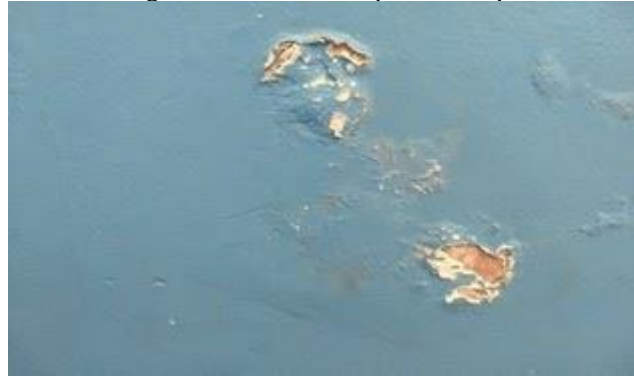
Imagem 11 – Bolhas nas paredes do pátio

Observou-se também nas paredes do pátio (Imagem 11) a presença de bolhas com diâmetros excessivos, tal situação é descrita por Bauer (1994) como descolamento por empolamento, causando o destacamento da camada do reboco. A cal que é um componente do material, está diretamente envolvida com essa patologia. A anomalia ocorre nas camadas com excesso da cal que, quando não hidratada no revestimento da argamassa, irá se expandir depois de aplicada aumentando consequentemente o volume e assim causando sua expansão.

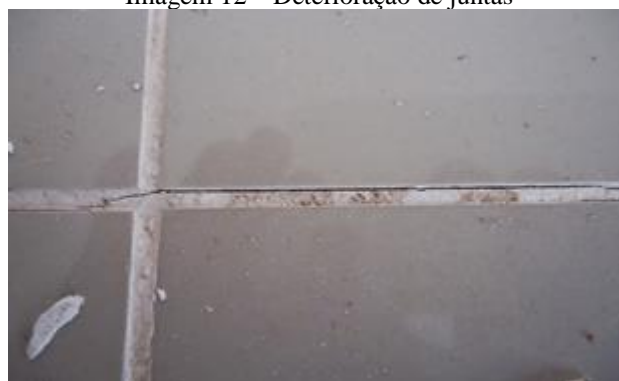
Imagem 12 – Deterioração de juntas

Na edificação estudada, observou-se a deterioração de algumas juntas de assentamento (Imagem 12). Tal anomalia é causada devido a infiltração de água por deficiência de calafetação das juntas de assentamento, fazendo com que a água tenha acesso a argamassa de assentamento e no corpo cerâmico da peça, gerando assim esforços nas peças por dilatação e contração por absorção de água, podendo ainda formar pressão de vapor e eflorescência.

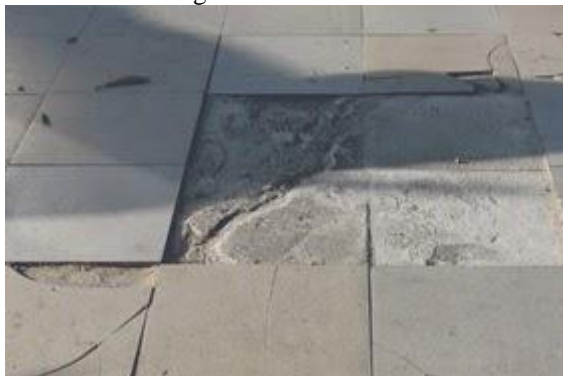
Imagem 13 – Gretamento

Bauer (1994) define gretamento como a formação de fissuras muito finas (capilares) sobre a superfície vidrada. Na edificação em análise observou-se a presença de gretamentos em peças cerâmicas localizadas no pátio do prédio (Imagem 13). Tal anomalia é provocada quando a peça

cerâmica é colocada em determinadas situações anormais de uso como o excesso de cargas atuantes e ainda o assentamento inadequado das peças cerâmicas.
