Utilização de checklist para analisar as condições de segurança dos andaimes suspensos

Use of checklist to analyze the security conditions of suspended scaffolding

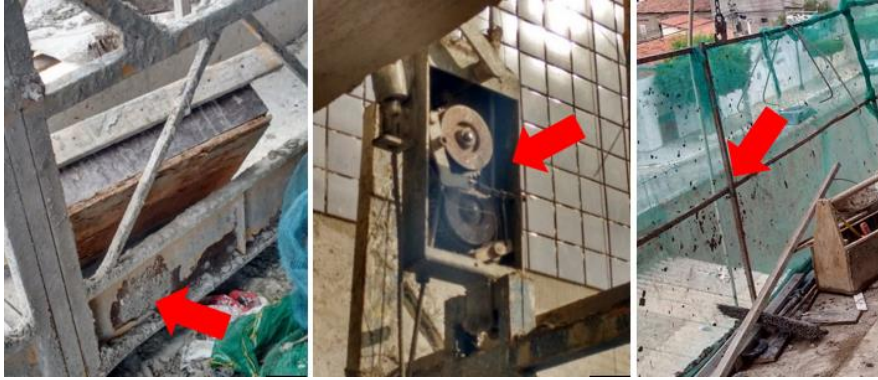
O primeiro ponto observado no checklist teve como objetivo identificar ferrugens e deformações na estrutura do ASM. Foi possível perceber que dos dez andaimes vistoriados, 70% não estavam conformes nesse quesito, pois era visível a presença de ferrugens. Ainda foi verificado a presença de andaimes sem a tampa da roldana, onde a sujeira nos guinchos provenientes de cimento ou material similar pode dificultar amovimentação dos cabos e desgastar o equipamento. Os outros 30% dos ASM vistoriados apresentavam-se sem ferrugens e deformações.

Figura 1. Andaimes com ferrugens e deformações.

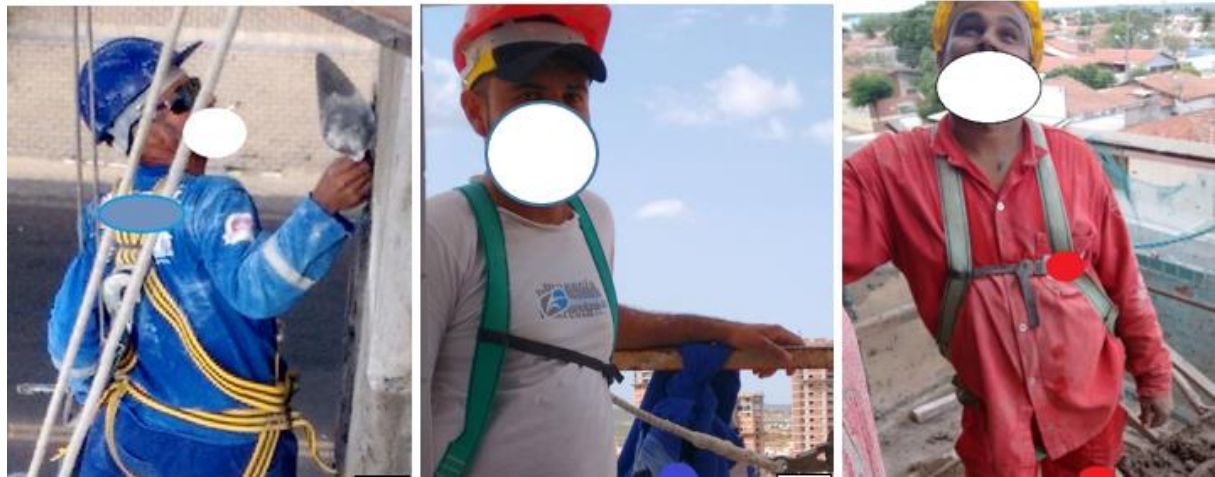
Foi possível constatar que apenas 20% dos andaimes suspensos possuíam trabalhadores utilizando devidamente todos os EPIs indicados para a realização de suas atividades. Enquanto que 60% dos andaimes suspensos analisados não estavam em conformidade com o item, pois foi observado a ausência de alguns desses equipamentos, principalmente de luvas e óculos de proteção. O item não se aplicou em 20% dos andaimes, pois os mesmos estavam em desuso no momento da pesquisa.

Figura 2. Não utilização de todos os EPIs pelos trabalhadores que utilizam os andaimes suspensos.
