Avaliação de manifestações patológicas na Ponte Rio do Carmo através da ferramenta GUT

Evaluation of pathological manifestations of Carmo River Bridge through matrix GUT

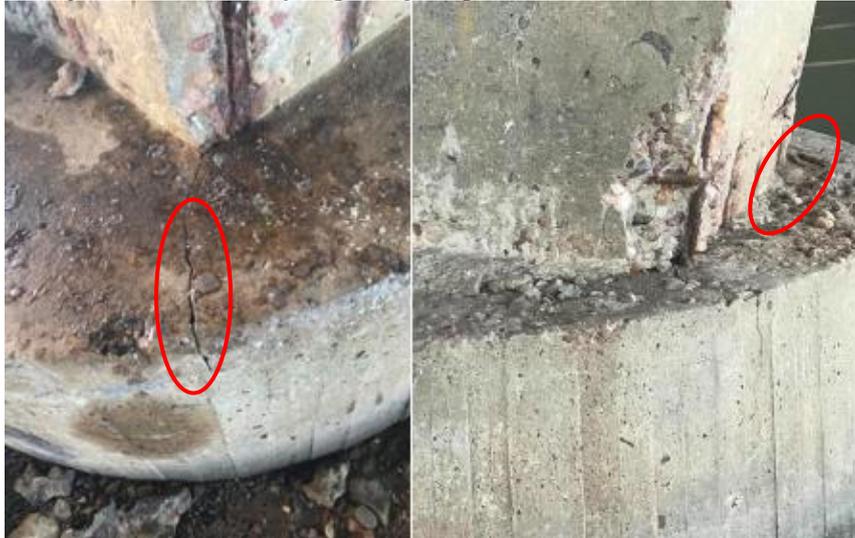
No bloco de coroamento, localizado na infraestrutura, foi observado fissuras e possíveis falhas de concretagem, ambas ilustradas na Figura 08. Também notou-se a presença de eflorescências e uma significativa desagregação do concreto, além de manchas escuras, estas sendo consideradas manchas de umidade ocasionadas pela ascensão da água.

Figura 08 – Manifestações patológicas presentes no bloco de coroamento

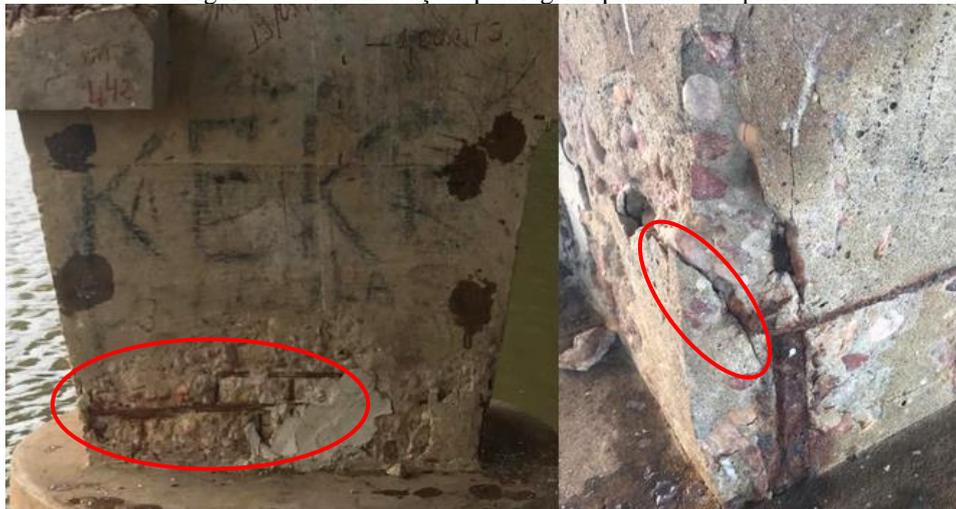
Na mesoestrutura, foram analisados os pilares e as vigas de contraventamento, os quais são considerados os aparelhos de apoio da estrutura. Na Figura 09 destaca-se uma seção do pilar em estado crítico de conservação, apresentando armaduras expostas e corroídas, desagregação de concreto e fissuras. Porém, o alto grau de deterioração só foi notado na parte inferior e mais externa da seção, já nas outras partes do pilar o concreto se apresentava em boas condições, sem indícios de manifestações patológicas.

Figura 09 – Manifestações patológicas presentes no pilar

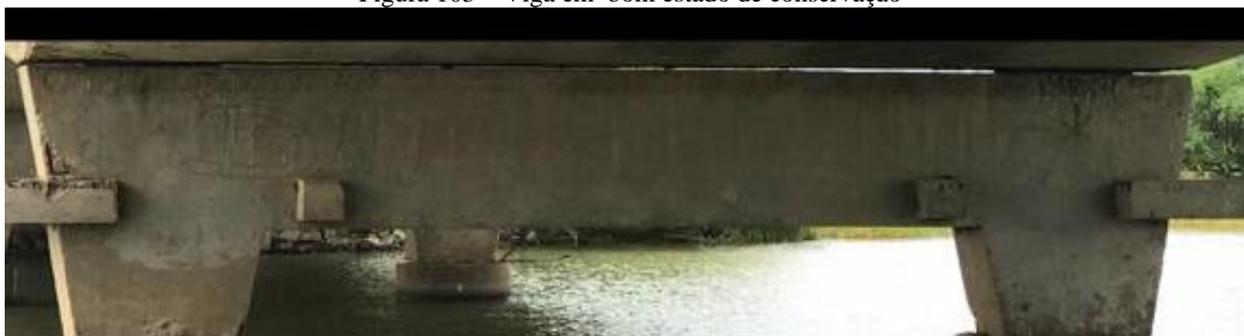
De forma geral, as vigas de contraventamento apresentaram, aparentemente, um bom estado de conservação, como mostrada na Figura 10. Constatou-se apenas algumas manifestações patológicas como falhas de concretagem, baixa incidência de manchas e pequenas fissuras.

Figura 103 – Viga em bom estado de conservação

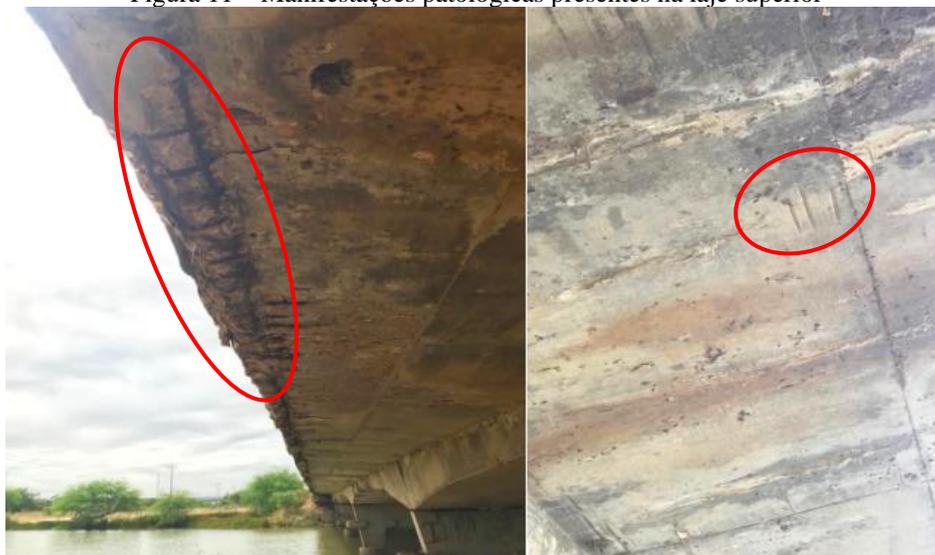
Na superestrutura da ponte, onde são localizadas as lajes, foram encontradas as manifestações patológicas supracitadas. Na Figura 11 é possível visualizar a laje superior apresentando manchas de umidade, eflorescências com formação de estalactites, deslocamento e desagregação de concreto.

Figura 11 – Manifestações patológicas presentes na laje superior

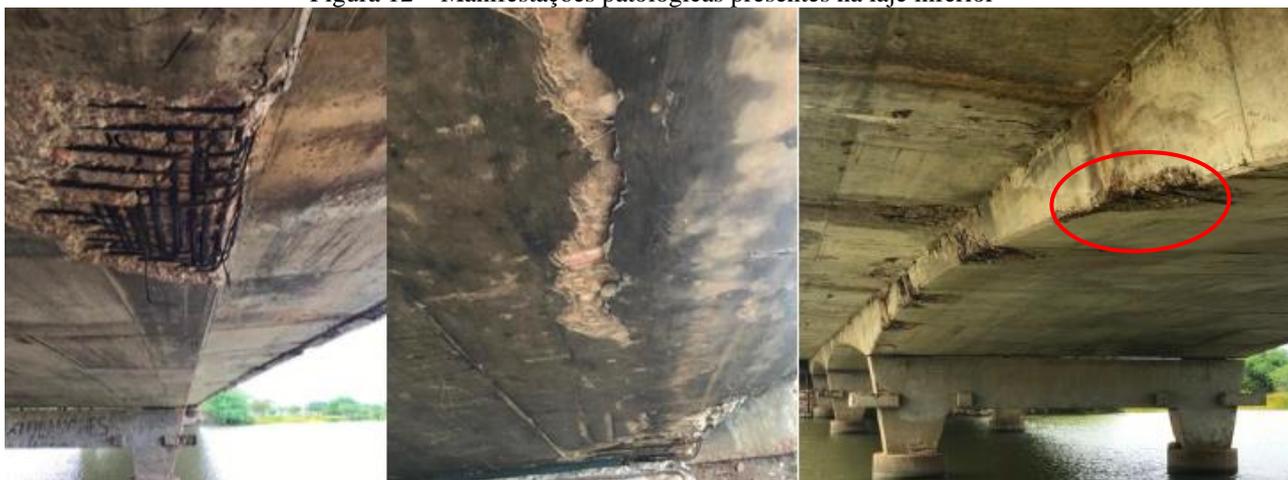
Na laje inferior foram encontradas anomalias semelhantes às encontradas na laje superior, como manchas, eflorescências, deslocamento e desagregação do concreto, porém em condições mais precárias, como pode ser observado na Figura 12.

Figura 12 – Manifestações patológicas presentes na laje inferior
