**Arquitetura vernácula nas cidades históricas
Levantamentos de danos em edificações tombadas:
Estudo de caso da igreja Nossa Senhora do Rosário em Caeté**

**Vernácula architecture in historic cities
Damage surveys in building buildings:
Case study of the Nossa Senhora do Rosário church in Caeté**

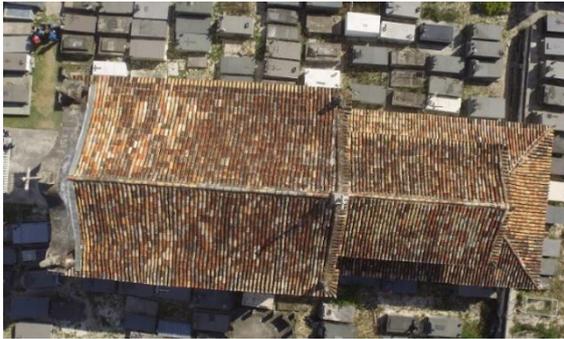
COBERTURA	ESTADO DE CONSERVAÇÃO		
	BOM	REGULAR	PRECÁRIO
Estrutura			X
Vedação			X
Beiral/ Cimalha			X
Outros: Cruz da cumeeira			X
<p>DANOS VERIFICADOS/ OUTROS COMENTÁRIOS: A cobertura apresenta estado de conservação precário, tendo em vista os problemas de umidade apresentados no interior e exterior da edificação e há sinais de abatimento do telhado. A vedação em telhas cerâmicas do tipo capa e bica, apresenta peças deslocadas, desgastadas, presença de fungos, sujidades, descascamentos e manchas de umidade, e nos cachorros, que implicam alteração na resistência da estrutura e vedação da cobertura. No beiral foi observado marcas de umidade que decorrem do mau estado do telhado e presença de fungos. Também foi encontrado na cobertura o aparecimento de vegetação invasiva.</p>

<p>Foto 02: Sujidades da cobertura do bem, 19/06/19. Fonte: Acervo próprio.</p>

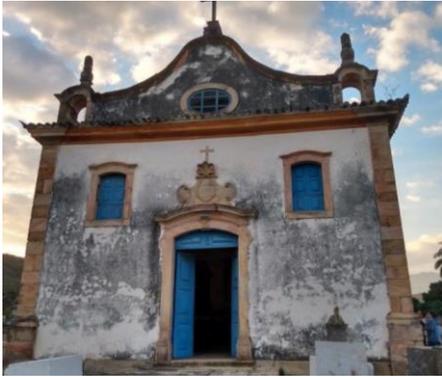
REVESTIMENTO	ESTADO DE CONSERVAÇÃO		
	BOM	REGULAR	PRECÁRIO
Reboco			X
Pintura/caiação			X
Pedra			X
<p>DANOS VERIFICADOS/ OUTROS COMENTÁRIOS: As fachadas apresentam uma apodrecimento e descontinuidade estética do revestimento, desgaste da camada pictórica, manchas de umidade e mofo. O frontão é a parte da fachada mais afetada pela umidade, apresentando manchas de mofo e marcas de escurimento,</p>

além do excremento de pássaros e sujidades aderidas. Além disso, como a cobertura da igreja apresenta problemas de infiltração, as paredes também são afetadas pelo problema. A água da chuva passa pelo telhado e acaba infiltrando na parede através de percolação ou simplesmente escorre pela alvenaria. O resultado desse problema são manchas de escorrimento, desgaste e descolamento da pintura, descascados e manchas de mofo.

Foto 03: Patologias no revestimento da fachada frontal do bem, 19/06/19. Fonte: Acervo próprio.

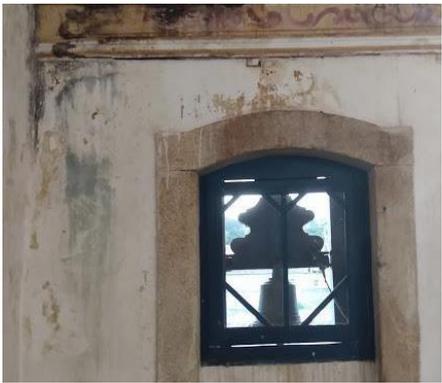
Foto 04: Manchas de mofo próximo ao sino do bem, 19/06/19. Fonte: Acervo próprio.
