O trabalho de campo e aplicação de questionários para o estudo da delimitação de inundação: caso do Rio Subaé na zona urbana de Santo Amaro – Bahia**Field work and questionnaire's application for study of flood delimitation: the case of Subaé River in the urban area of Santo Amaro - Bahia**

DOI:10.34117/bjdv6n10-374

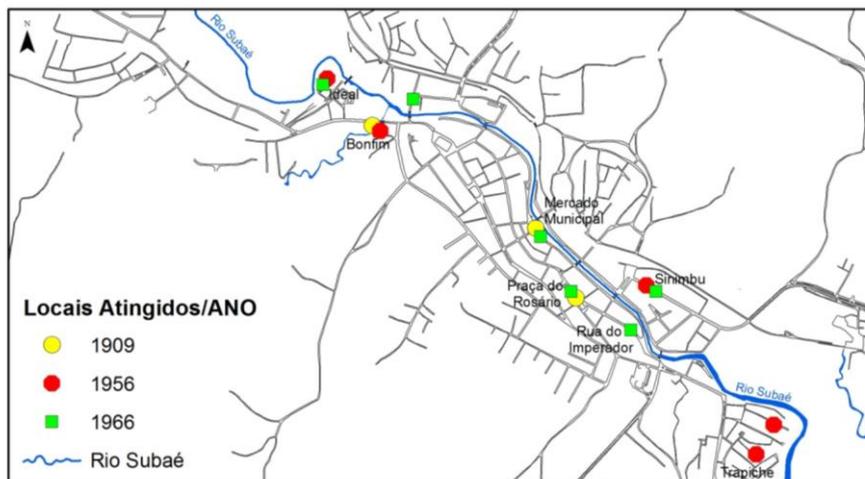
Figura 2 – Histórico de inundações do rio Subaé, em Santo Amaro, Bahia

No que cerne aos registros pretéritos de inundações, Zilda Paim (2005), menciona que o primeiro registro de inundação no município de Santo Amaro, ocorreu em 1721, destruindo o açúcar armazenado em trapiches. Outras inundações ocorreram ao longo dos anos, destacando as datas de 1909 e 1966. Segundo registros, a inundação de 1909 foi considerada a Grande Enchente, pois deixou 60 famílias desabrigadas. A inundação do ano de 1966 causou grandes prejuízos aos comerciantes quando a água do rio Subaé atingiu o Mercado Municipal e os bairros do Ideal, Sacramento e no Sinimbu; o nível d'água variou de 50 cm até um metro e meio acima do leito normal (PAIM, 2005).

O bairro do Bonfim e o Mercado Municipal possui uma frequência de ocorrência de inundações que, independente da magnitude do evento vêm sofrendo desde o início do século XX e até os dias atuais. O Ideal e o Trapiche começam a sentir o transtorno das inundações devido ao seu processo de ocupação mais intenso a partir da década de 1950. Conforme a Figura 2, os eventos são antigos e recorrentes, apontando os locais mais críticos como, por exemplo: Bonfim, Mercado Municipal, Ideal, Praça do Rosário, Sinimbu e Rua do Imperador.

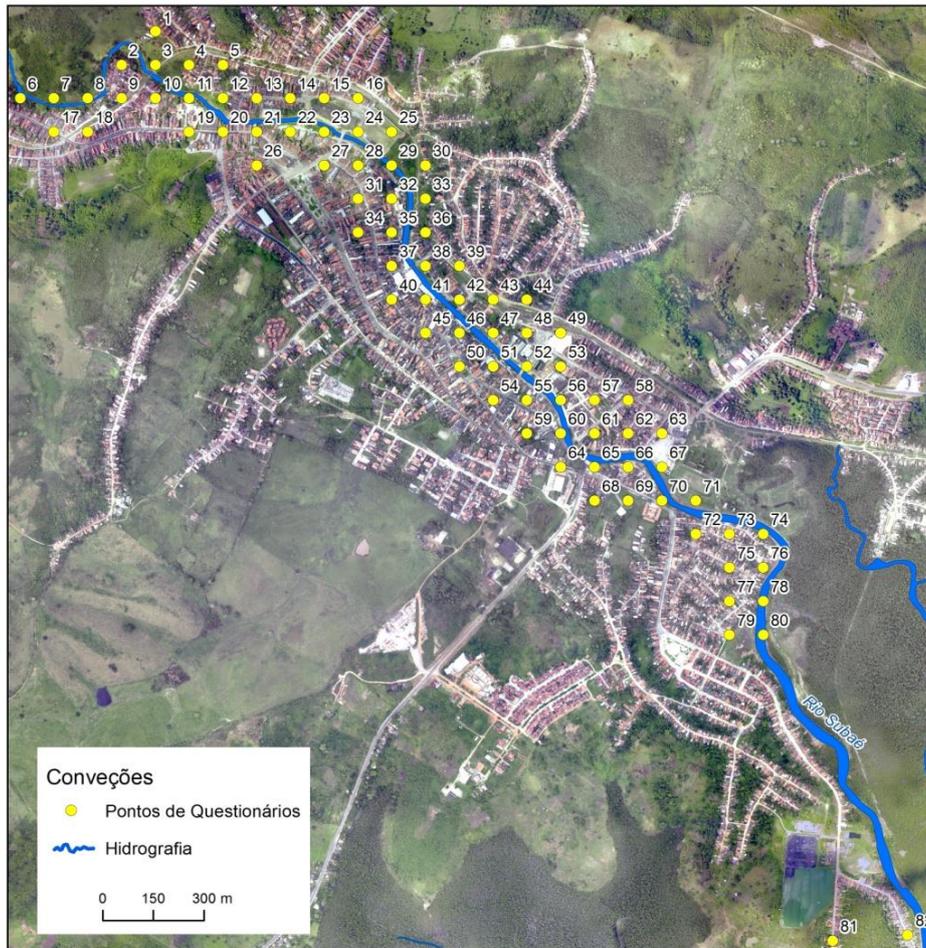
Figura 3 – Pontos de aplicação dos 82 questionários, 2017, na cidade de Santo Amaro, Bahia

Portanto, neste trabalho foi utilizada uma ortofoto com resolução espacial de 60 cm (CPNDER, 2010b) onde foi sobreposta uma malha quadriculada contendo 80 pontos com intervalos iguais medindo 100m x 100m, no qual cada ponto consiste em um questionário, conforme a Figura 3; quanto aos pontos que foram alocados na calha do rio, aplicou-se os questionários nos domicílios mais próximos ou a pessoas residentes da cidade.

Destaca-se que foi necessário acrescentar 2 pontos de questionários na Caeira (pontos 81 e 82), localizados ao extremo sul de Santo Amaro, para melhorar as análises à cerca deste bairro. Foram então, por meio da aplicação dos questionários distribuídos na malha quadriculada que permitiu investigar as informações espaciais da mancha de inundação, uma vez que perguntava-se: “a inundação atingiu este local? Se sim, até onde chegou e até que nível a água subiu”. Além do mais, foi de fundamental importância saber que em determinado ponto nunca houvera inundação. A partir do resultado das respostas da população entrevistada foi gerado o mapa da delimitação dos pontos máximos e conhecidos de inundação.

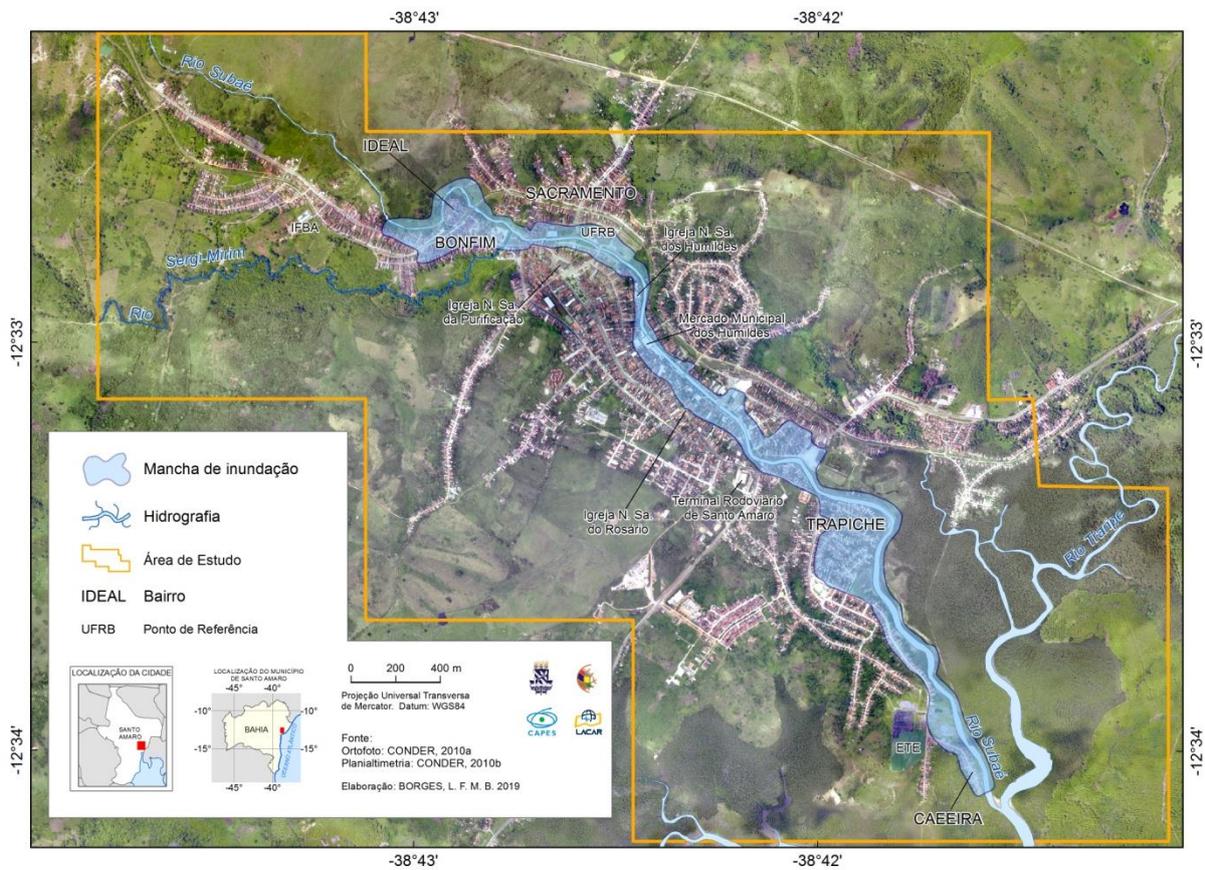
Figura 4: Delimitação da mancha de inundação do rio Subaé conforme questionários aplicados em 2017 na zona urbana de Santo Amaro, Bahia

A delimitação da mancha de inundação resultante da aplicação dos questionários pode ser visualizada na Figura 4, tal mancha representa uma área de 64 hectares.

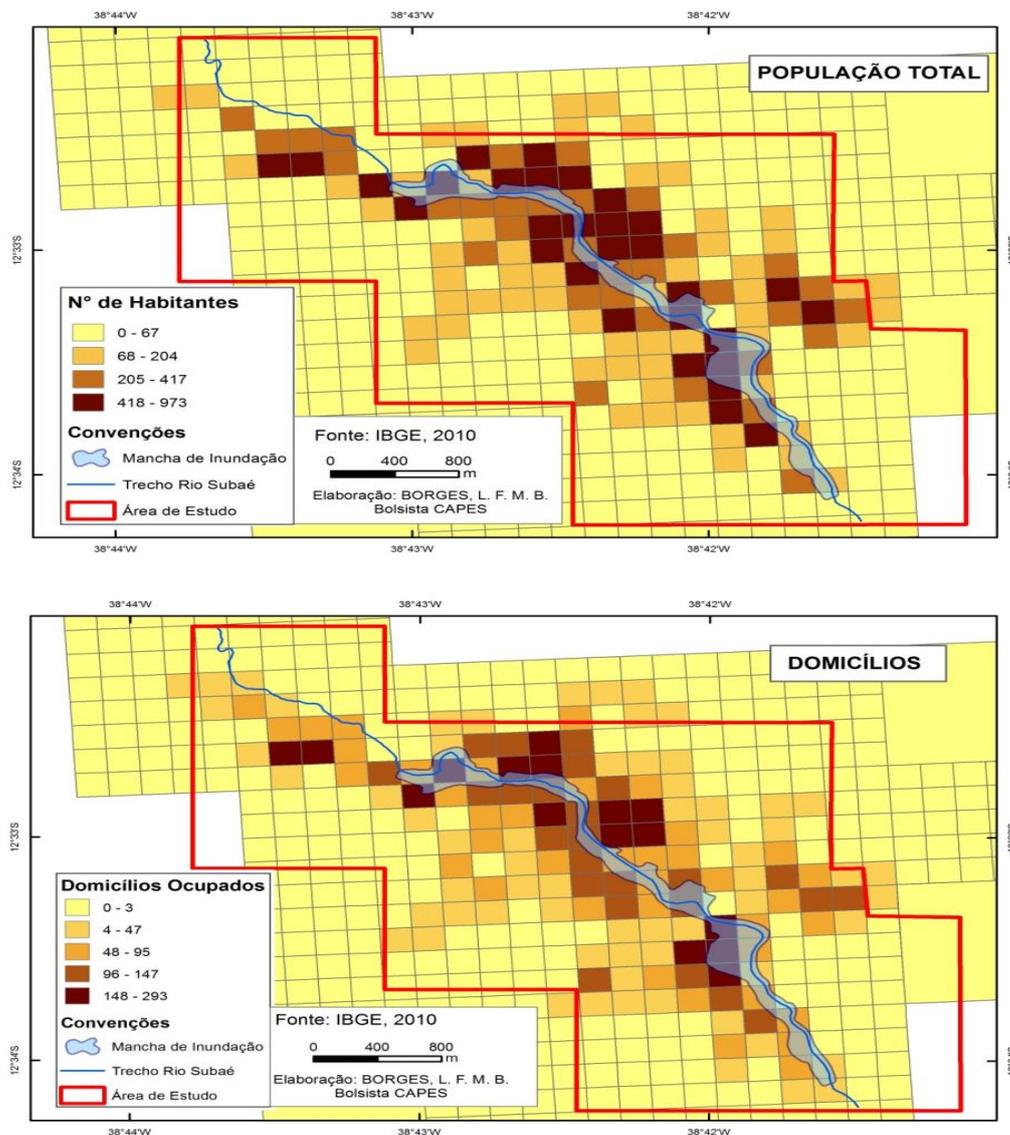
Figura 6 – População total e domicílios ocupados atingidos pela delimitação da mancha de inundação por meio de questionários em Santo Amaro, Bahia.

Ao sobrepor a delimitação da mancha de inundação com as informações do banco de dados da Grade Estatística do Censo Demográfico do IBGE (2010) compreende que as células impactadas da Grade Estatística correspondem a 11.719 habitantes e 3.540 domicílios (Figura 6), demonstrando prejuízos e perdas de caráter social e econômico para quase 1/3 da população residente.

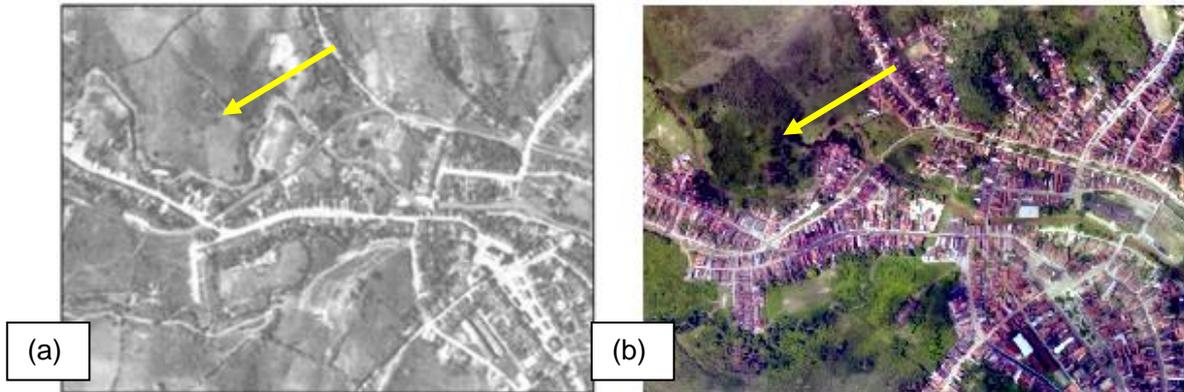
Figura 7 – Identificação do bairro Ideal em 1960 e 2010 na cidade de Santo Amaro, Bahia

Nas últimas décadas, o bairro Ideal tornou-se um dos bairros mais críticos atingidos pelas inundações. Sua ocupação ocorreu intensamente na década de 1980, onde invadiram e estabeleceram-se as margens do meandro do rio Subaé. Por meio do mosaico das fotografias aéreas da CBPM de 1960, em escala 1: 25.000 utilizada por Santos (2012) verifica-se que na década de 1960 a ocupação do bairro Ideal ainda era incipiente e não tão próxima às margens do rio Subaé (Figura 7).

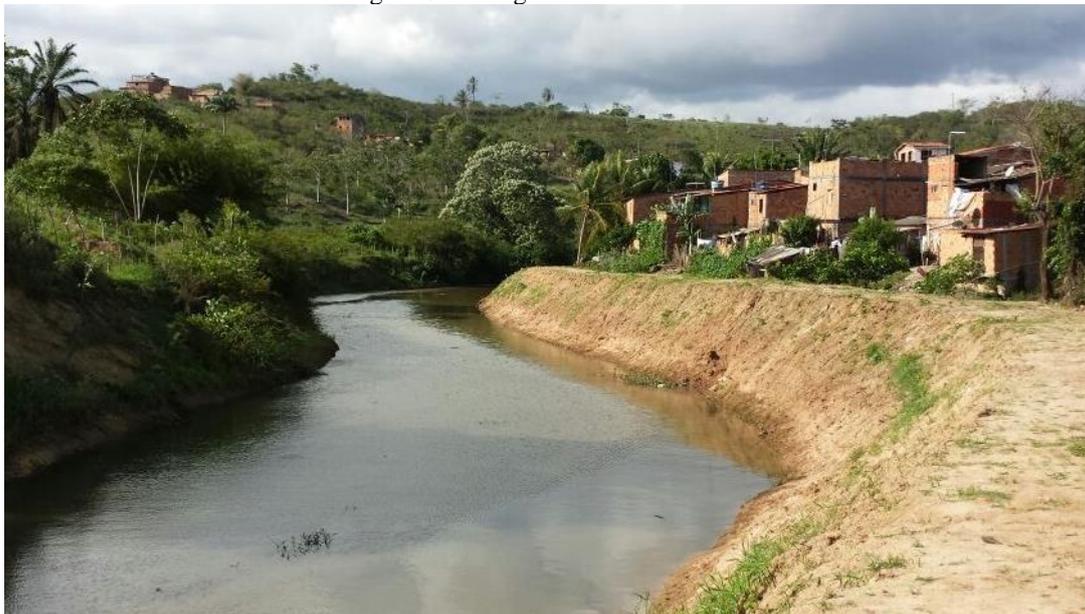
Figura 8 – Fotografia do Bairro Ideal

Este trecho do rio Subaé possui alto risco de inundação quando ocorre aumento no volume do rio, pelo espraiamento das águas localizado neste meandro, superando 50 cm de lâmina d'água nas casas do bairro Ideal. Sua infraestrutura urbana é precária (Figura 8), onde a rede de esgotamento é ineficiente, pois é comum observar lançamento de resíduos direto ao leito do rio, bem como, assoreamento na calha do rio.

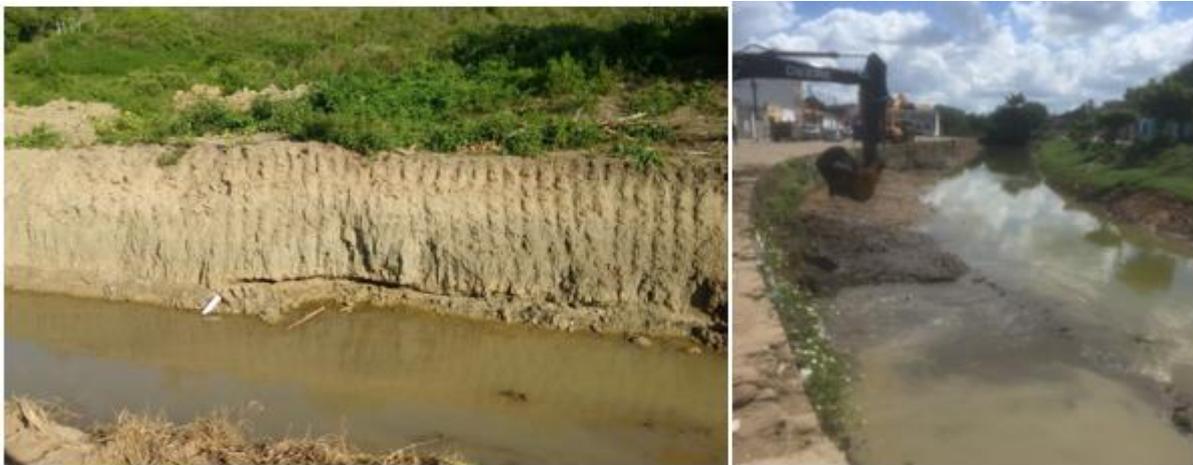
Figura 9 – Obra de dragagem e alargamento das margens do Subaé em trecho do bairro Ideal e Limpeza Santo Amaro, Bahia, 2017

Atualmente, a prefeitura municipal tem tomado consciência do problema das inundações, por isso, vem realizando ações de limpeza e de cunho estrutural, como a dragagem, na tentativa de retirar o material sedimentar do rio para aprofundar o leito, alargando assim suas margens, como mostra a Figura 9. Ressalta-se que em alguns locais pontuais houve desvio da calha do rio.
