Análise das patologias levantadas no sistema predial hidrossanitário de edificações da Universidade Federal do Maranhão

Analysis of the pathologies raised in the hydrosanitary predial system of building at Universidade Federal do Maranhão

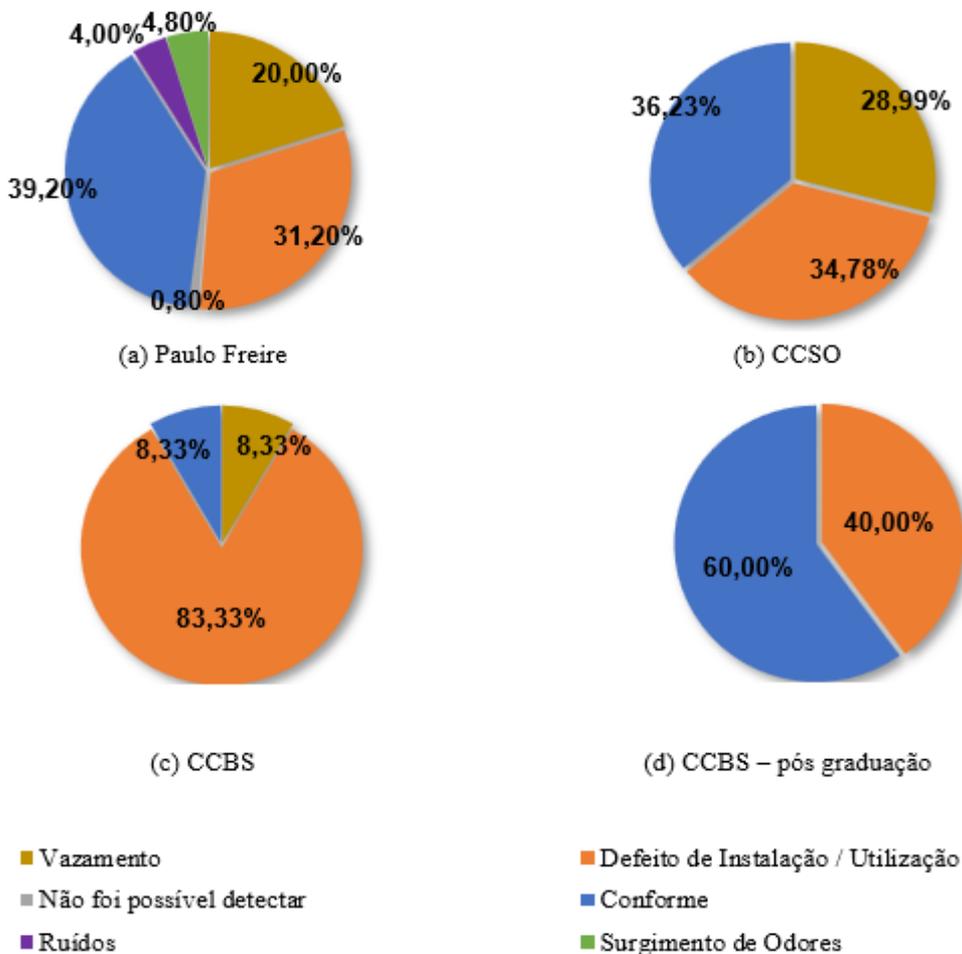
Gráfico 2 - Conformidades e não conformidades encontradas nas Bacias Sanitárias

Pela análise do Gráfico 2 verifica-se que o CCBS foi o prédio com menor índice de bacias sanitárias conformes, ou seja, na ordem de 8% e o prédio da pós-graduação do CCBS foi o que apresentou maior índice de bacias conformes, na ordem de 60%. Além disso, percebe-se também que somente as bacias sanitárias do prédio da pós-graduação do CCBS não apresentavam incidência de vazamentos nas bacias. Outro prédio que apresentou índice de não conformidade alto foi o CCSO, o qual cerca de 29% das bacias levantadas apresentavam algum tipo de vazamento. Outrossim, os ruídos e retorno de odores foram as patologias menos identificadas, sendo possível observá-las, apenas no Prédio Paulo Freire. Ademais, pode-se concluir que os defeitos de instalação e utilização foram as incidências mais encontradas em todos os prédios, seguidos de vazamentos. As Figuras 4a e 4b apresentam exemplos dos vazamentos mais encontrados nas bacias sanitárias, enquanto as Figuras 4c e 4d representam alguns defeitos de instalações, utilizações e manutenções que puderam ser observados durante o levantamento.

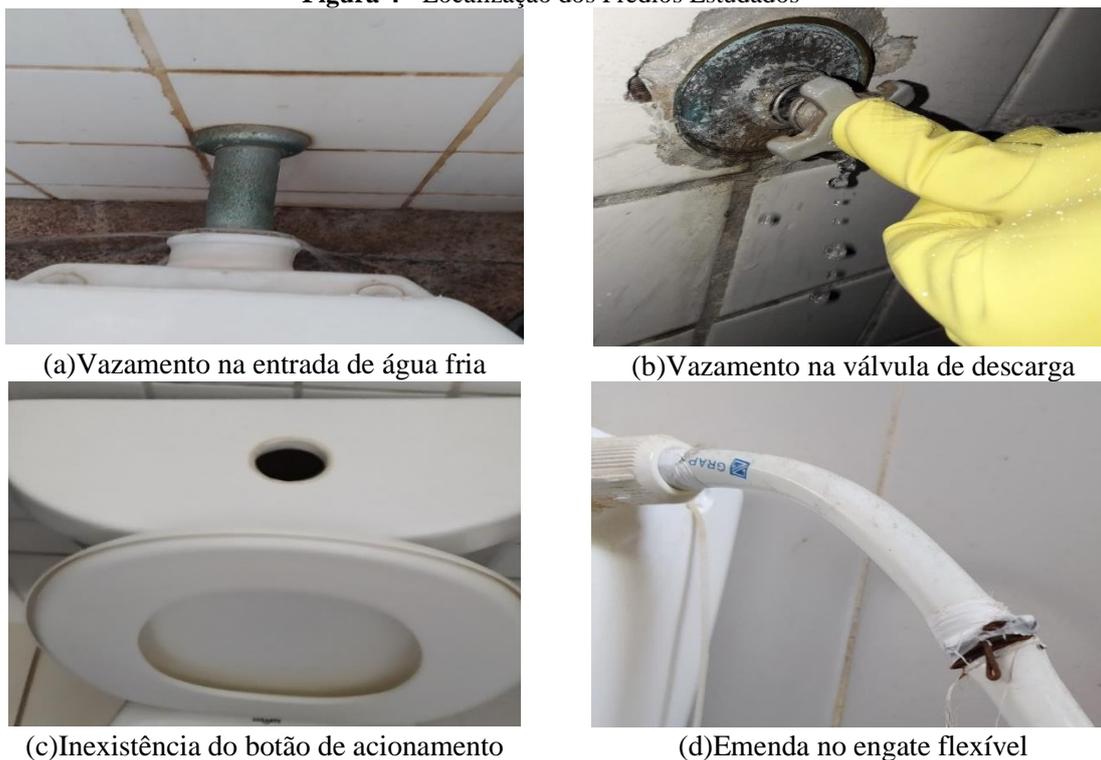
Figura 4 - Localização dos Prédios Estudados

A Figura 4a expõe um vazamento na entrada de água fria de uma bacia sanitária do prédio CCSO – prédio que apresentou o maior número de vazamento na saída de água fria. Já a Figura 4b mostra um vazamento na válvula de descarga geralmente é oriundo de algum desgaste no reparo – peça encontrada dentro da válvula que regula a saída de água para a bacia –; assim, normalmente essa questão pode ser resolvida apenas com a

Já as Figuras 4c e 4d apresentam, respectivamente, a falta do botão de acionamento da descarga juntamente com instalação incorreta da bacia, uma vez que ela está fora do prumo da parede e a emenda inapropriada do engate flexível.

troca do reparo, um serviço rápido, feito em apenas alguns minutos, que resolveria a incidência de vazamentos na maioria das válvulas dos prédios. Além disso, com o objetivo de se obter economia de água, existe no mercado reparos que economizam de três a quatro litros de água por descarga que poderiam ser utilizados.

Os defeitos de instalação e utilização são diversos, nos quais a maioria poderia serem resolvidos com a existência de uma constante manutenção corretiva e preventiva, visando serviços simples como a troca do engate flexível, troca de alguns assentos, manutenção da tampa da caixa acoplada, entre outros. Além disso, é necessário um trabalho de conscientização dos usuários de forma a evitar vandalismos.

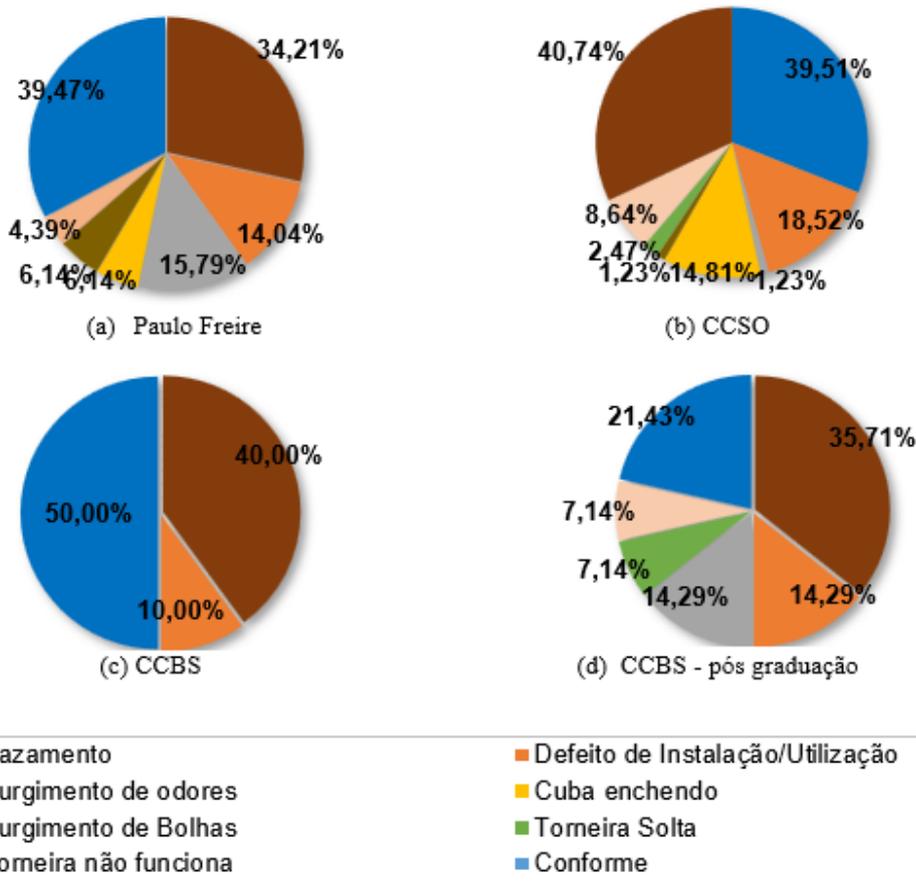
Gráfico 3 - Conformidades dos Lavatórios

Da análise do Gráfico 3 verifica-se que o prédio com maior conformidade nos lavatórios, tanto no que diz respeito às torneiras quanto às cubas, foi o Centro de Ciências Biológicas e da Saúde, que obteve 50% de seus aparelhos conformes, todos os outros prédios apresentaram um valor menor que este; esse fator mostra que a grande maioria dos lavatórios apresenta pelo menos uma patologia, seja no SPAF ou no SPES. Além disso, verifica-se que a patologia mais encontrada nos edifícios foi o vazamento com cerca de 37% do total de 218 de lavatórios levantados em todos os prédios.

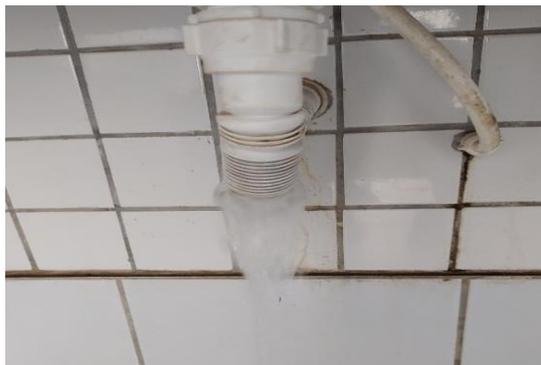
(a) Vazamento no Sifão

A Figura 5a mostra exemplo de vazamento no sifão. Destaca-se que geralmente este tipo de vazamento ocorre devido ao ressecamento da peça, sendo essa uma patologia de fácil resolução, uma vez que trocando o sifão ressecado por um novo, o problema, provavelmente, estará sanado.

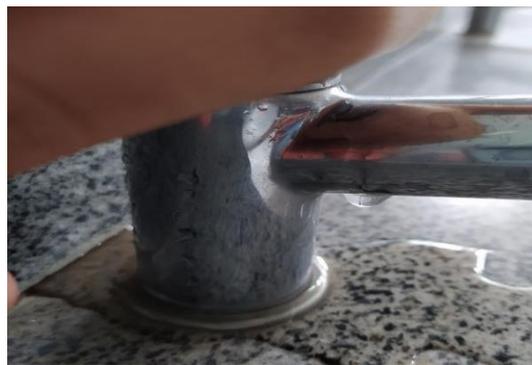
(b) Vazamento na válvula de acionamento

A Figura 5b é um exemplo de vazamento na válvula de acionamento. No caso de torneiras temporizadas, como no exemplo da Figura 5b, o vazamento pode ser oriundo tanto do reparo – caso a água esteja vazando pela torneira – quanto oriundo da borracha de vedação – caso o vazamento seja pela válvula de acionamento, como na figura. Já no caso de torneiras giratórias o vazamento é ocasionado pelo desgaste da borracha vedante que ocorre ao fechar a torneira com força excessiva; quando esse desgaste se torna muito grande faz-se necessário a realização da troca desse vedante. – em ambos os casos basta trocar o dispositivo desgastado.

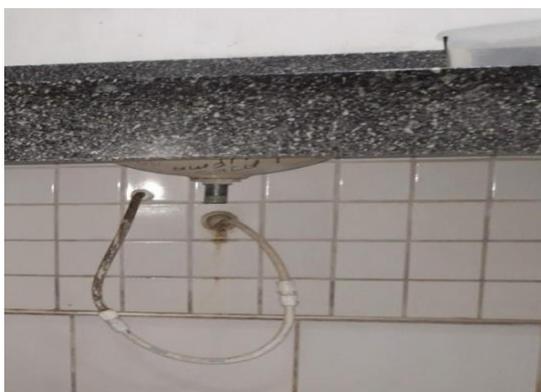
(c) Engate flexível desconectado

A Figura 5c e 5d mostram, respectivamente, uma cuba sem sifão e uma torneira quebrada; defeitos que, na maioria das vezes, são de fácil resolução caso houvesse uma manutenção preventiva dos aparelhos hidrossanitários. Ou ainda, como adendo sobre

ações preventivas, é salutar o desenvolvimento de campanhas educativas para a comunidade acadêmica, a fim de preservar o patrimônio público.

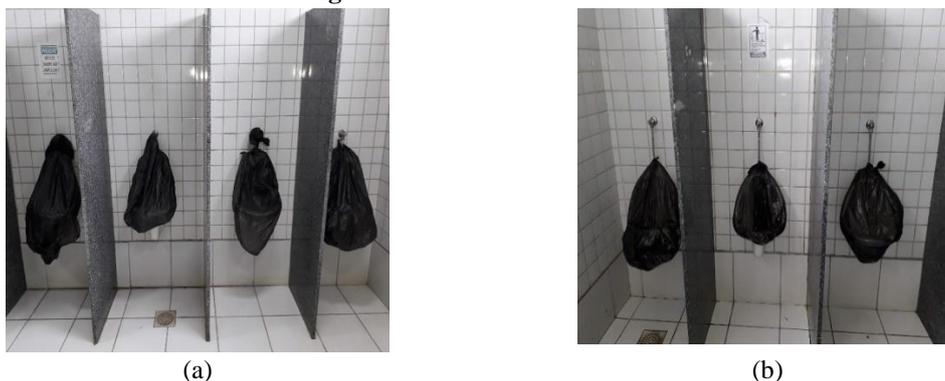
Figura 6 - Mictórios Interditados

O levantamento destes componentes indicou o maior número de aparelhos interditados, ou seja, completamente fora das condições de uso. A Figura 6 apresenta essa constatação, ou seja, dois banheiros no prédio Paulo Freire estavam com todos os mictórios interditados. Destaca-se que, com relação aos outros aparelhos – lavatório e bacia sanitária – não houve nenhuma ocorrência de um banheiro o qual todos estivessem interditados, como ocorreu no caso dos mictórios. Infelizmente, não foi possível constatar o motivo da interdição da maioria desses mictórios, uma vez que estes estavam vedados, como mostra a Figura 6.

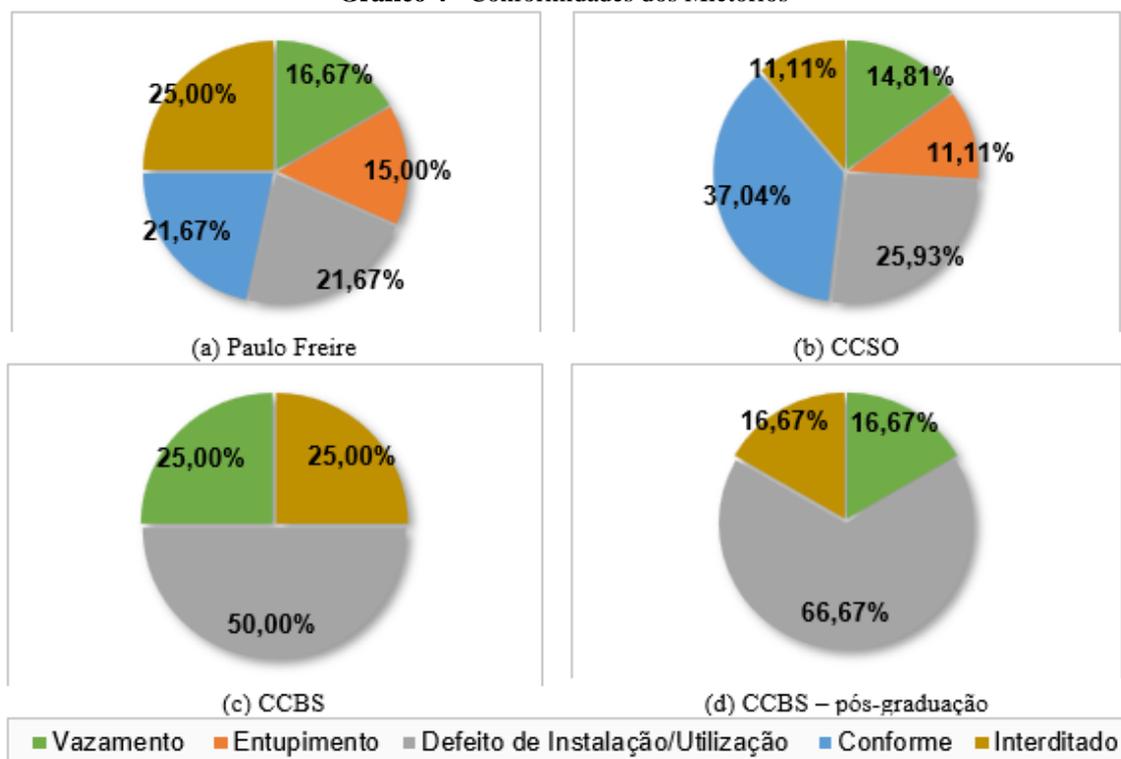
Gráfico 4 - Conformidades dos Mictórios

De acordo com a análise do Gráfico 4, foi possível constatar que a porcentagem de mictórios interditados em cada prédio foi:

- a) Paulo Freire - 25%;
- b) CCSO - 11,11%;
- c) CCBS - 25%;
- d) Pós-graduação do CCBS - 16,67%.

Também observou que em nenhum prédio o número de mictórios em perfeito estado de uso foi maior que a quantidade de aparelhos não conformes. Em sendo assim, destaca-se que no prédio CCSO, encontrou-se o maior número de aparelhos conformes (37,04%), seguido do Paulo Freire (21,67%). Já nos prédios do CCBS e da pós-graduação nenhum aparelho estava conforme.

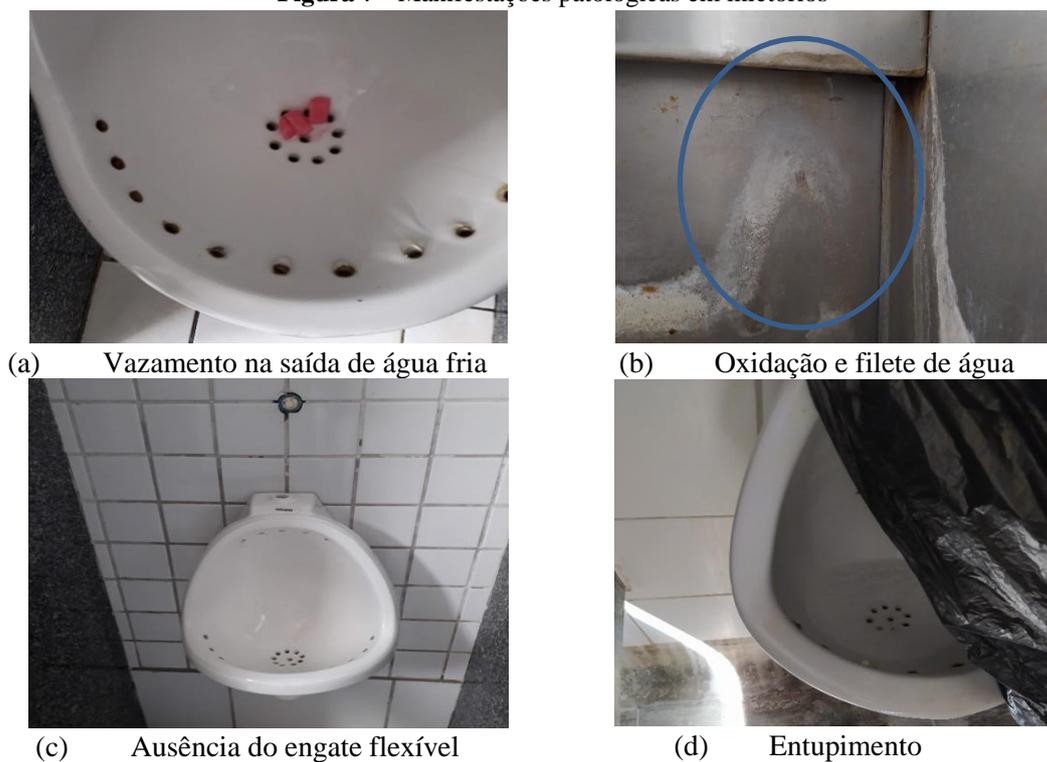
Figura 7 - Manifestações patológicas em mictórios

A Figura 7a representa um vazamento na saída de água fria da louça, enquanto a Figura 7b mostra a oxidação de parte do mictório, causada pelo contato do material com a urina, que contém muita ureia e é responsável pela degradação do metal. Além disso na figura 7b também destacou-se o filete de água oriundo de um vazamento. Já a Figura 7c é um caso de defeito de instalação, utilização ou manutenção, no qual não existe o engate flexível, o que impede a passagem da água para acionamento da descarga. E, por fim, a Figura 7d mostra um exemplo de mictório entupido.

O entupimento observado na Figura 7d foi constatado somente nos prédios Paulo Freire e CCSO. É um caso extremamente comum em mictórios e ocorre devido ao acúmulo de detritos na tubulação, podendo acarretar no acúmulo de urina na louça

possibilitando a calcificação da tubulação. Assim, esse problema pode ser solucionado com o auxílio de uma ferramenta chamada desentupidora – material responsável por retirar todos os resíduos dos tubos, normalizando o fluxo de água do aparelho. Por causar o escoamento lento da urina, o entupimento da tubulação pode ser responsável ainda pelo surgimento de odores nos mictórios.
