Avaliação de manifestações patológicas na Ponte Rio do Carmo através da ferramenta GUT

Evaluation of pathological manifestations of Carmo River Bridge through matrix GUT

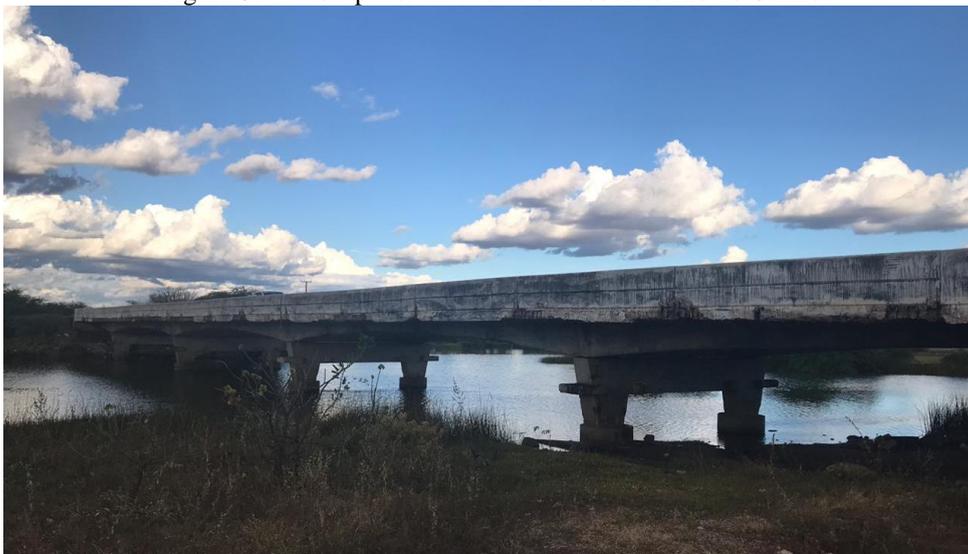
Figura 01 – Vista panorâmica da Ponte sobre o Rio do Carmo

A Ponte sobre o Rio do Carmo possui 90 metros de extensão, localizada no km 36 da BR-110, entre o município de Mossoró e Areia Branca, no estado do Rio Grande do Norte (Figura 01). A mesma foi construída no fim da década de 70, em região de elevada classe de agressividade ambiental.

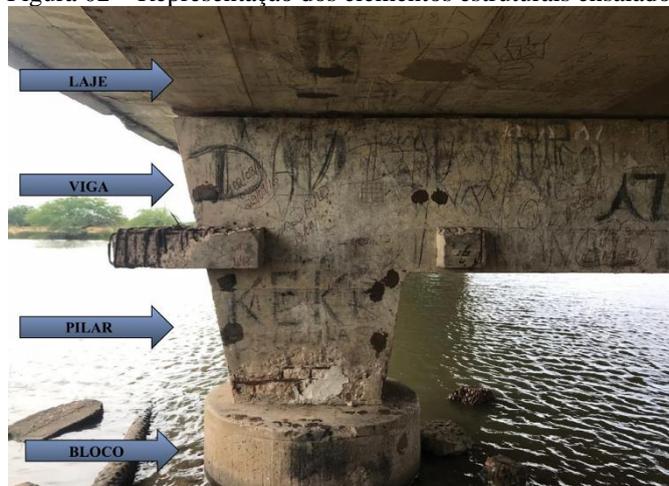
Figura 02 – Representação dos elementos estruturais ensaiados

De início, foi executada uma inspeção visual de caráter prévio com o intuito de identificar as manifestações patológicas presentes na estrutura da ponte, através de registros fotográficos. A Figura 02 ilustra de maneira mais detalhada os elementos estruturais a serem estudados, com a realização de ensaios não destrutivos a fim de obter um maior respaldo das condições atuais da ponte.

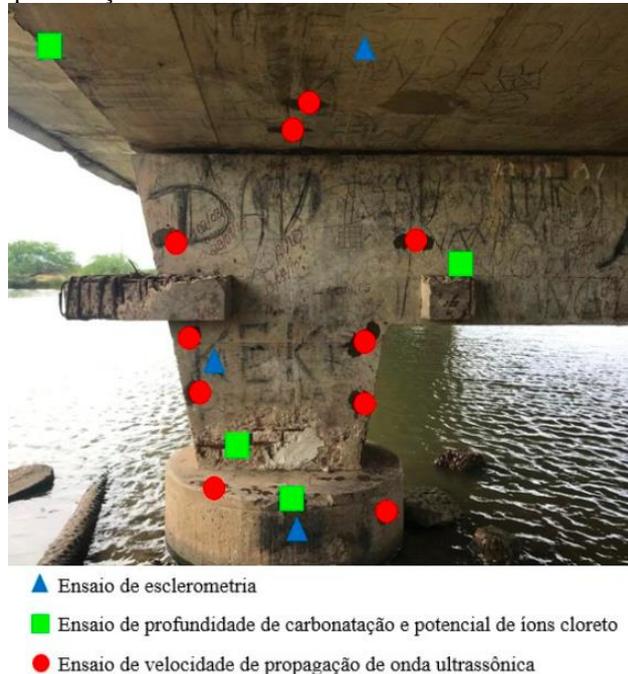
Figura 1 – Representação ilustrativa onde os ensaios não destrutivos foram realizados

A escolha dos elementos estruturais a serem avaliados experimentalmente se deu basicamente pelo quesito acesso, uma vez que os outros elementos estavam localizados em uma área onde se fazia presente o fluxo do Rio do Carmo. A Figura 03 destaca a localização onde cada ensaio foi realizado.

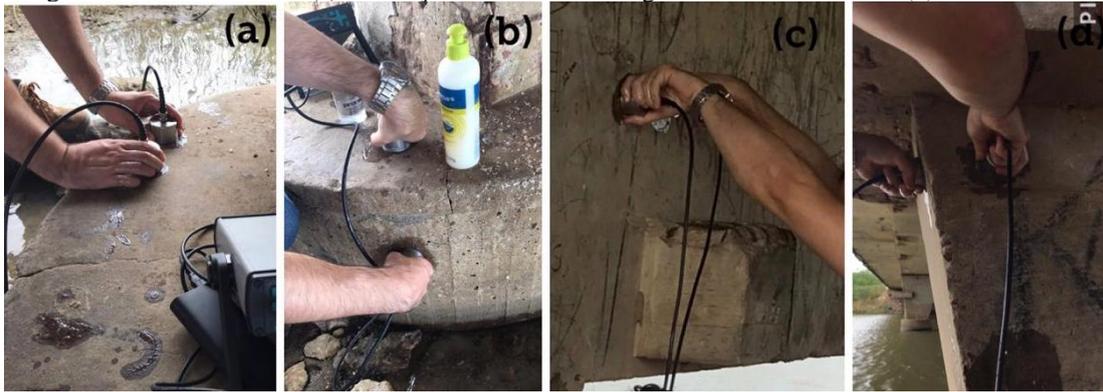
Figura 04 – Medição indireta do bloco de coroamento (a); medição semi-direta do bloco de coroamento (b); medição indireta da viga de contraventamento (c) e medição semi-direta da viga de contraventamento (d)

Para a leitura do ultrassom é importante decidir a distância entre os transdutores e a sua posição, essa última podendo ser de forma direta, semi-direta ou indireta. No bloco de coroamento a medição foi indireta e na viga de contraventamento, semi-direta, ambos ilustrados na Figura 04. Já a Figura 05 ilustra as medições realizadas na laje e no pilar, sendo elas indireta e semi-direta, respectivamente.

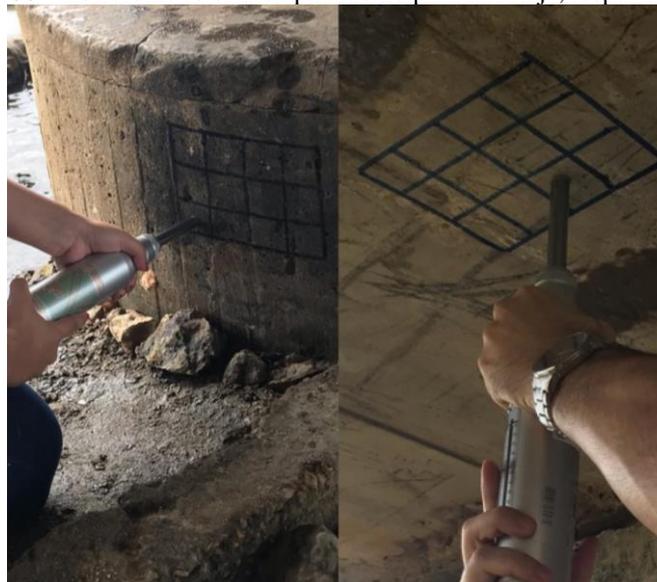
Figura 06 – Esclerômetro sendo aplicado no pilar e na laje, respectivamente

Para realização do ensaio, deve-se delimitar a área onde será desenhada a malha em que o esclerômetro vai ser aplicado. Cada malha possui uma área de 300 cm², sendo demarcados 12 pontos de aplicação com uma distância de 5 cm entre os eixos de cada ponto. A Figura 06 ilustra o esclerômetro sendo aplicado horizontalmente no pilar e verticalmente na laje.
